Fall des Monats

August 2017

Fall-Nr.
FDMTM0002

Typ
Amarok

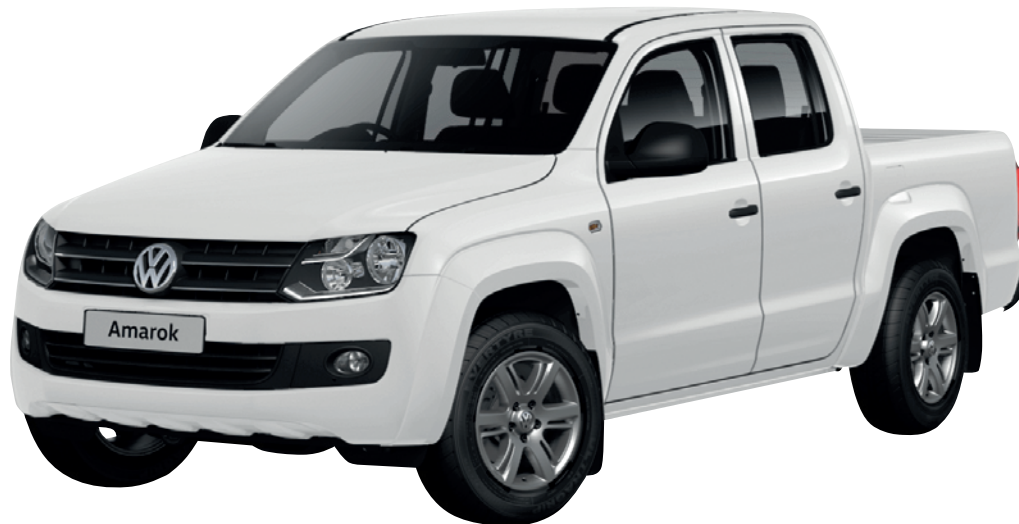
Problembeschreibung: Das Fahrzeug hat sporadisch keine Leistung und ist im Notlauf.

Gespeicherte Fehlercodes: P2563 - Positionsgeber für Ladedrucksteller, unplausibles Signal.

Fehlerbehebung: Wir haben dem Kunden geraten, den Unterdruck zu prüfen mit dem der Ladedrucksteller beaufschlagt wird. Dort wurde festgestellt, dass dieser sporadisch abfällt. Daraufhin wurde das gesamte UD-System auf Dichtigkeit geprüft. Schlussendlich war es die UD-Dose der AGR-Umschaltklappe die undicht war und das ganze UD-System **lahm gelegt** hat.

Die UD-Dose des Turboladers wurde geprüft und für gut befunden. Deshalb wurde dann das Magnetventil für die Ansteuerung des Turboladers ersetzt, was aber leider nicht zur Lösung des Problems führte.
